## JEOLJİK ETÜT RAPORU

İLİ	KASTAMONU	AFETİN TÜRÜ	SU BASKINI
İLÇESİ	KÜRE	AFETİN TARİHİ	11.08.2021
BELDESİ	---	ETÜT TARİHİ	30.08.2021
KÖYÜ	ALACIK	RAPOR TARİHİ	31.08.2021
MAHALLESİ	YUSUF		
GENEL HANE	44	MAHALLE HANE	---
GENEL NÜFUS	144	MAHALLE NÜFUS	---

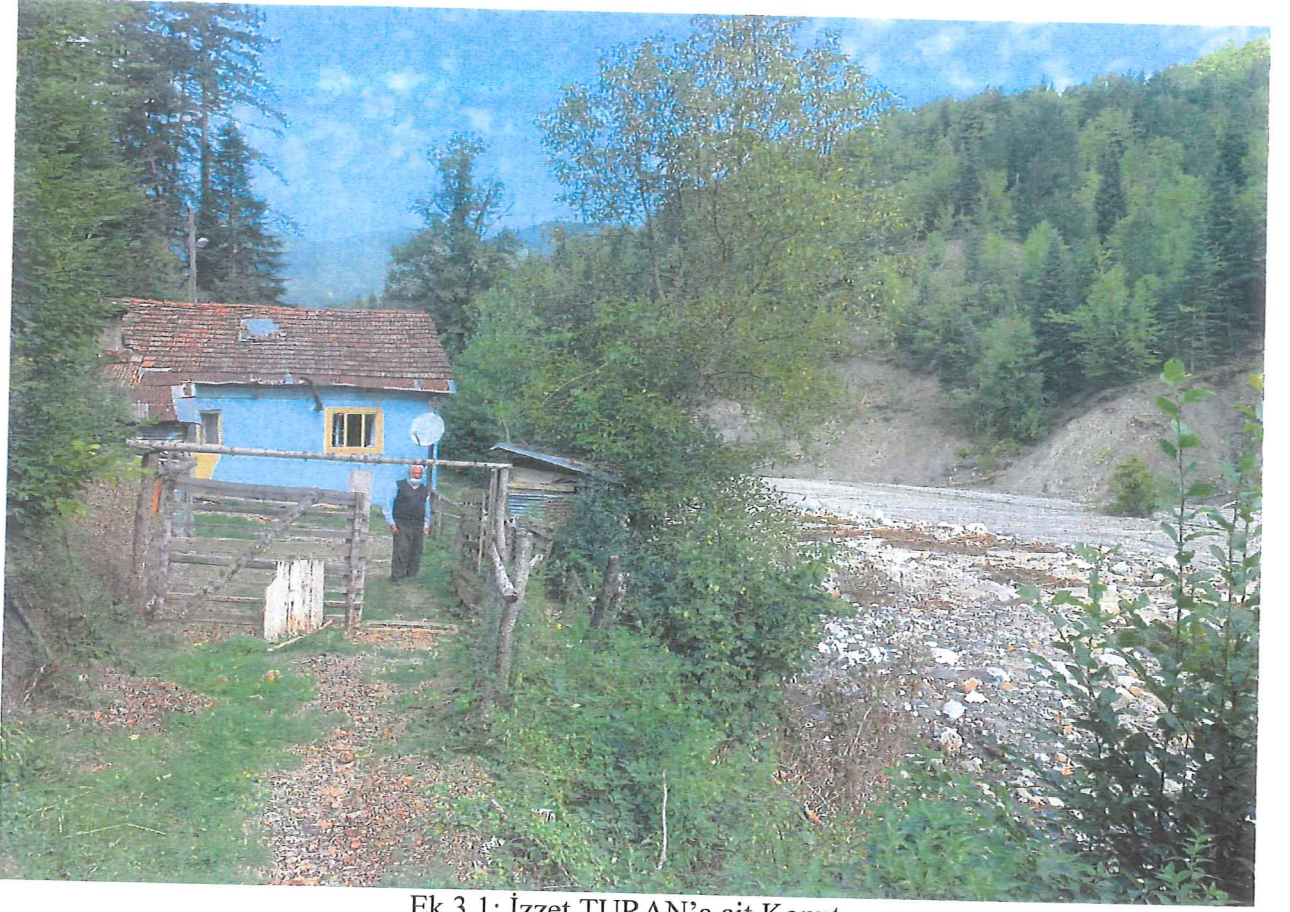
- 101 ada 359 parsel nolu taşınmaz üzerinde bulunan tek katlı okul binası ve müştemilatı taşkına uğramış olup yapısal hasara uğramamıştır.
- 101 ada, 314 parsel nolu taşınmaz üzerinde bulunan İzzet TURAN'a ait tek katlı konut ve müştemilatının ön kısmında yer alan arazisi sel-taşkın etkisiyle tamamen niteliğini kaybederek çay yatağına dönüşmüştür. Sel aşındırmasıyla konut ve müştemilatın bulunduğu alan altında tehlikeli seviyede kot farkı oluşmuştur. Bu haliyle konutun yıkılma tehlikesi söz konusu olup ikamet edilmesi can ve mal güvenliği açısından tehlikelidir.

Ek.3.1: İzzet TURAN'a ait Konut

- 2- Küre İlçesi Alacık Köyü Yusuf Mahallesinde meydana gelen taşkın/sel/ su baskını afetinden 2 konut (İzzet TURAN'a ait konut ile Hasan Tahsin BAYDAR varislerine ait konut) ile 1 resmi binanın (okul) etkilendiği/etkilenebileceği tespit edilmiş olup, söz konusu 2 konut ve 1 resmi binanın (okul) 24.08.2021 tarihli ve 127283 sayılı Genel Hayata Etkililik Oluru kapsamında **afet riski taşımayan başka bir alana nakilleri** gerekmektedir.

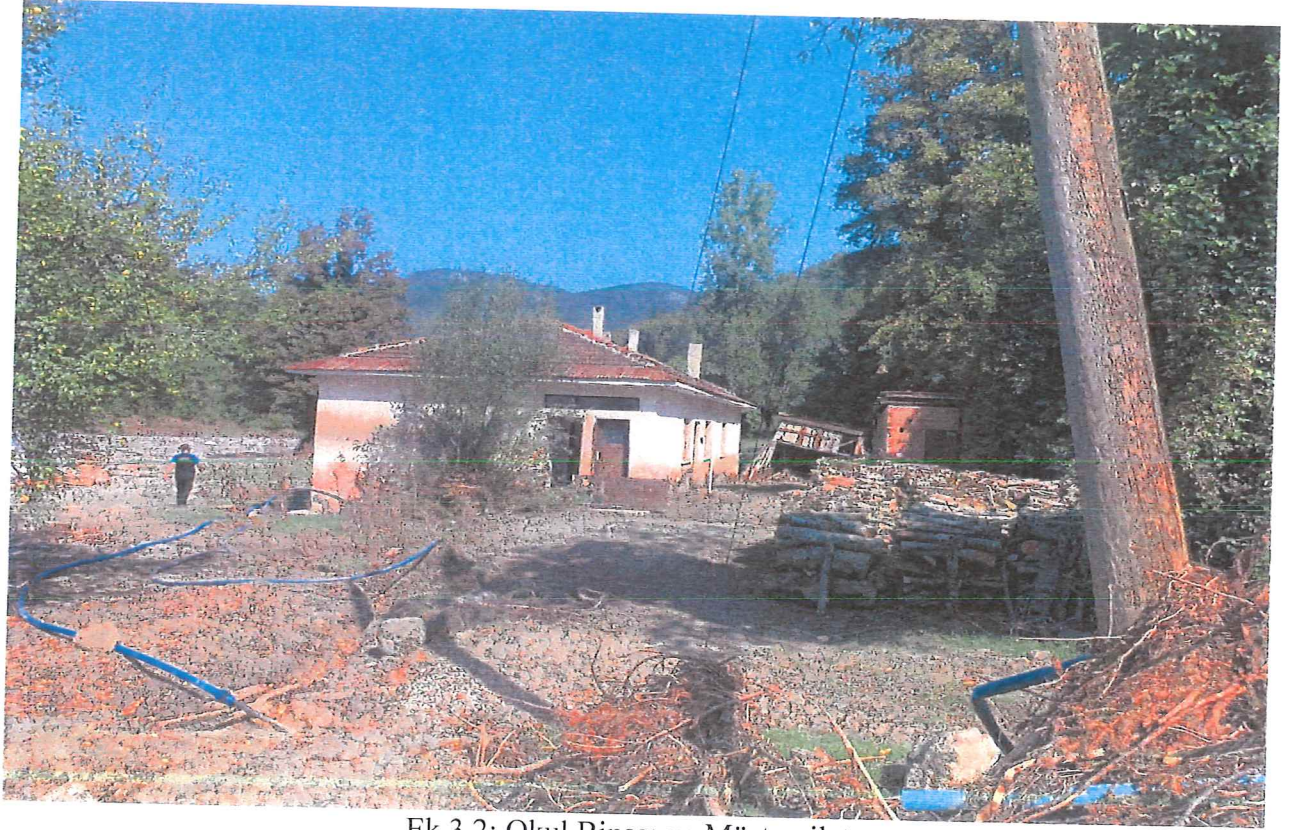
Ek.3.2: Okul Binası ve Müştemilatı

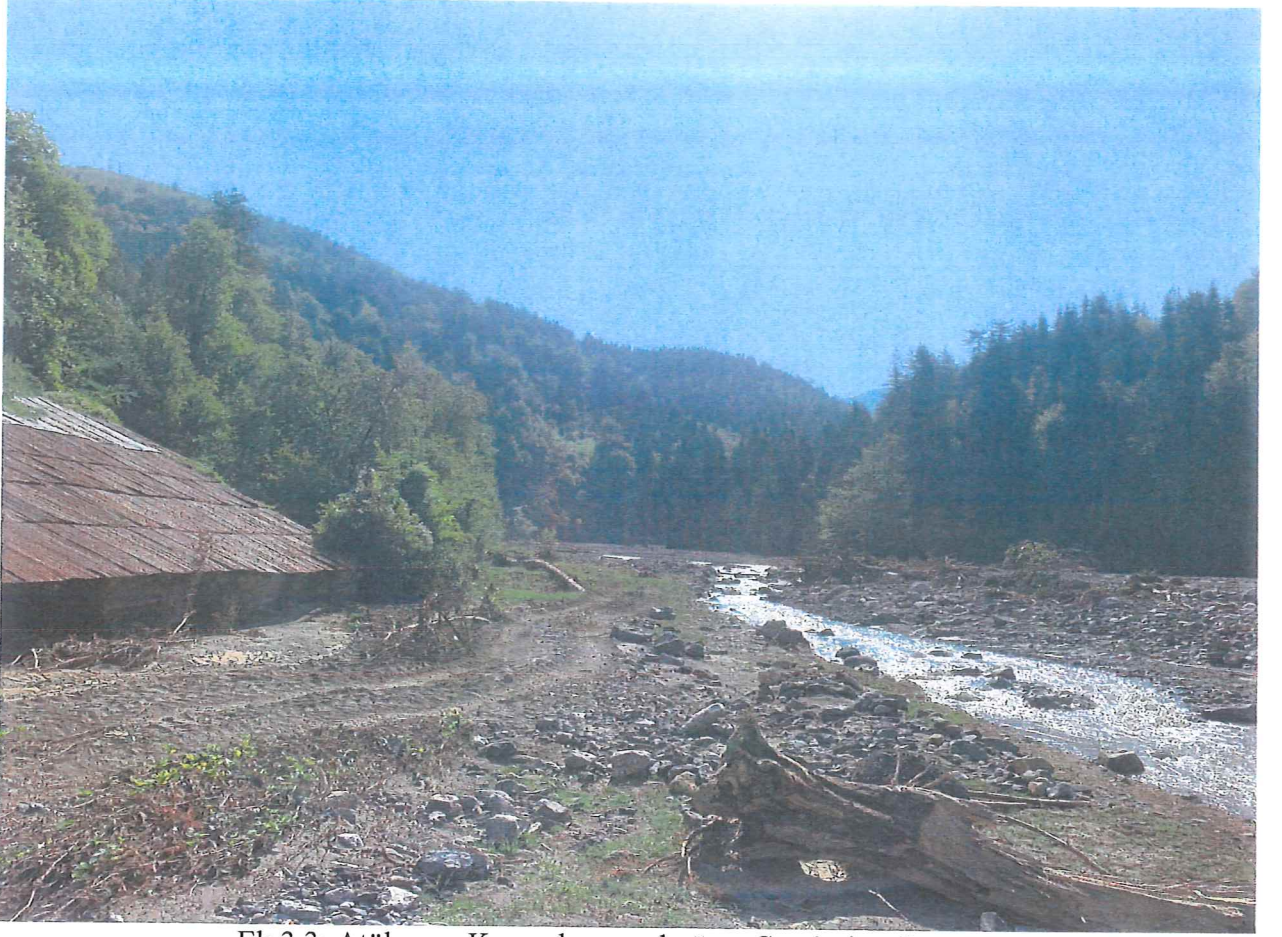
- Dere üzerinden mahalleye ulaşım sağlayan köprü yıkılmıştır.
- 101 ada 362 parsel nolu taşınmaz üzerinde yer alan Hasan Tahsin BAYDAR varislerine ait olan 2 katlı konut tamamen yıkılmış olup selin etkisiyle taşınmıştır. Aynı parselde bulunan tek katlı atölye ise tamamen rusubat malzemesi ile dolmuştur.

Ek.3.3: Atölye ve Karacehennemboğazı Çayı'ndan Görünüm

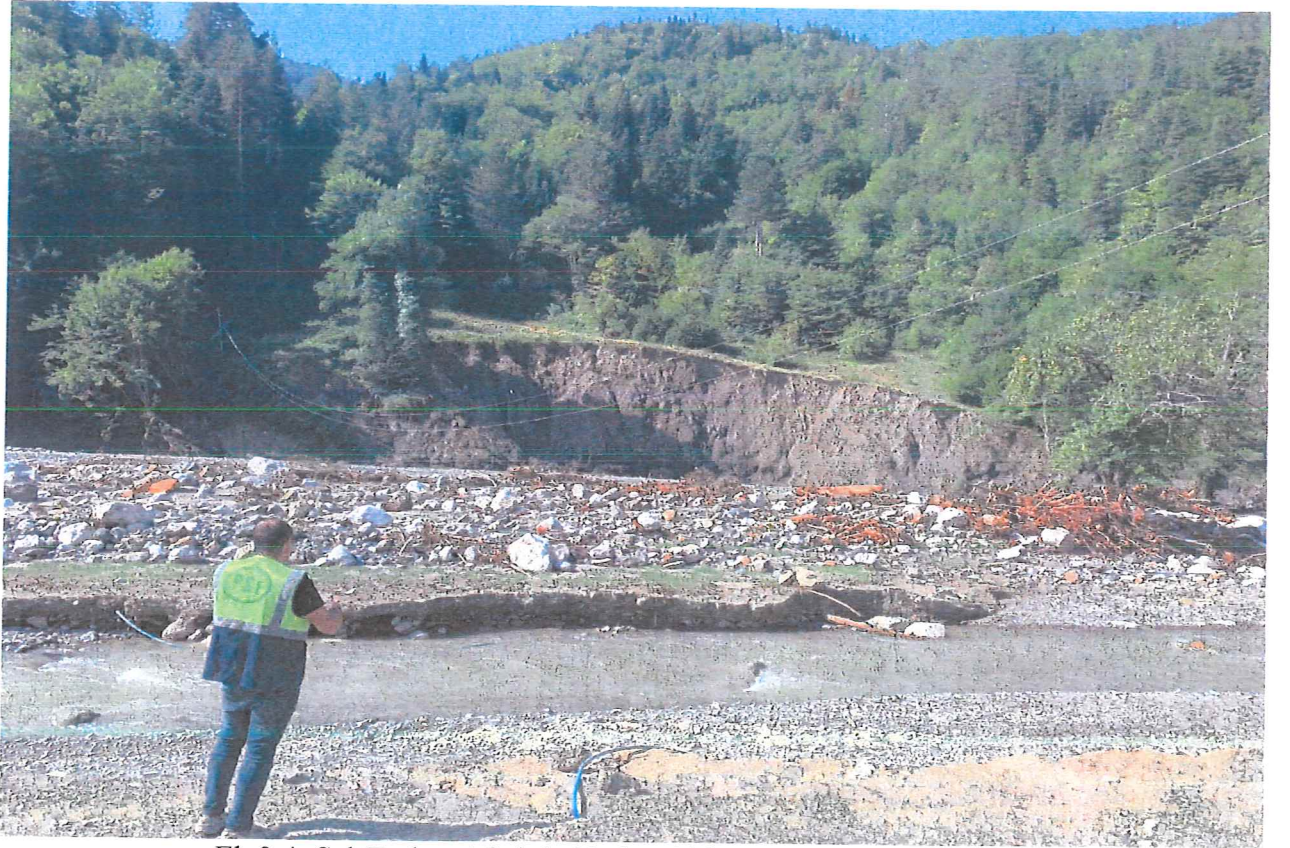
Mahallenin Doğu-Kuzeydoğusundan geçen Kuzeybatı-Güneydoğu doğrultulu Karacehennemboğazı Çayı üzerinde sağanak yağışların etkisiyle sel-su baskını-taşkın afeti meydana gelmiştir. Dere yatağının genişliği öncesinde yaklaşık 20m civarında iken yaşanan afet sonrasında yaklaşık 75m yatak genişliğine sahip hale gelmiştir. Ayrıca dane boyutundan 0,5m<sup>3</sup> blok boyutuna

kadar malzemenin dere içerisinde taşınarak talveg hattının görece 1,5-2m kadar yükselmesine sebep olmuştur. Bununla birlikte dere yatağının kenarlarında bulunan arazilerde zemin su doygunluğuna bağlı olarak ani göçmeler yaşanmıştır. Kısaca ifade edilen bu afet olayı neticesinde;

Ek.3.4: Sel-Taşkın Afetinin Neden Olduğu Tahribattan Görünüm

Karacehennemboğazı Çayı'nın Devlet Su İşleri tarafından akarsu yatağının üst havza bölümlerinden başlayan taşkın kontrol amaçlı yatak düzenlemesi çalışmaları Yusuf Mahallesinden geçen kısmında da devam ettirilerek taşkın kontrol altına alınması ve afete dönüşmesinin önlenmesi planlanmaktadır.
