T.C.
KASTAMONU VALİLİĞİ
İl Afet ve Acil Durum Müdürlüğü

JEOLOJİK ETÜT RAPORU

İLİ	KASTAMONU	AFETİN TÜRÜ	SU BASKINI
İLÇESİ	KÜRE	AFETİN TARİHİ	11.08.2021
BELDESİ		ETÜT TARİHİ	25.08.2021
KÖYÜ	GÜLLÜCE	RAPOR TARİHİ	01.09.2021
MAHALLESİ			
GENEL HANE	48	MAHALLE HANE	
GENEL NÜFUS	143	MAHALLE NÜFUS

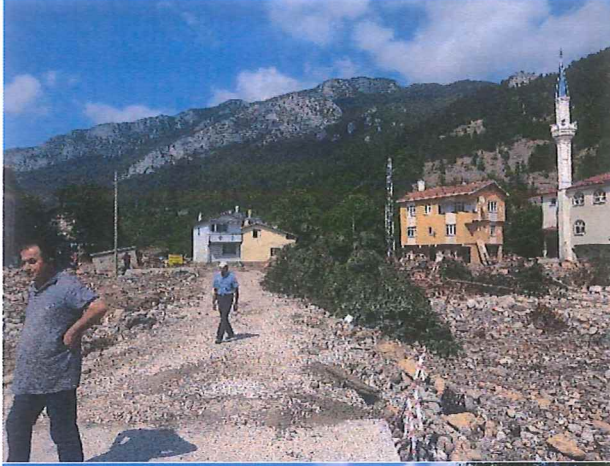
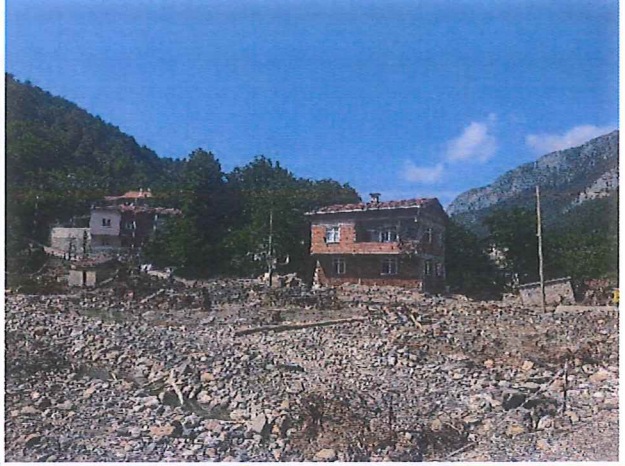
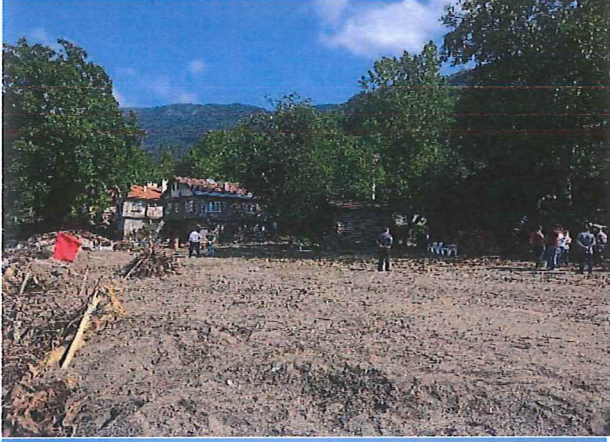
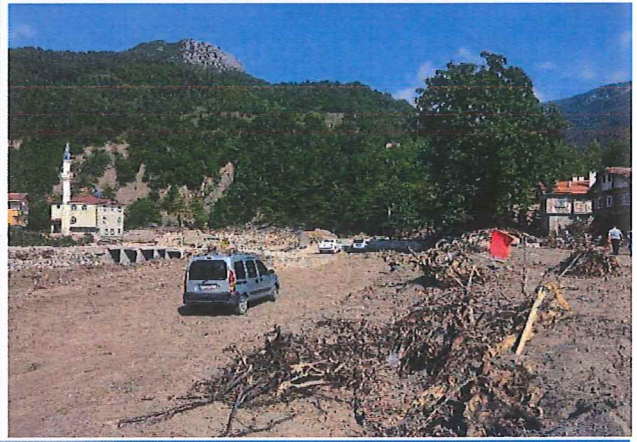
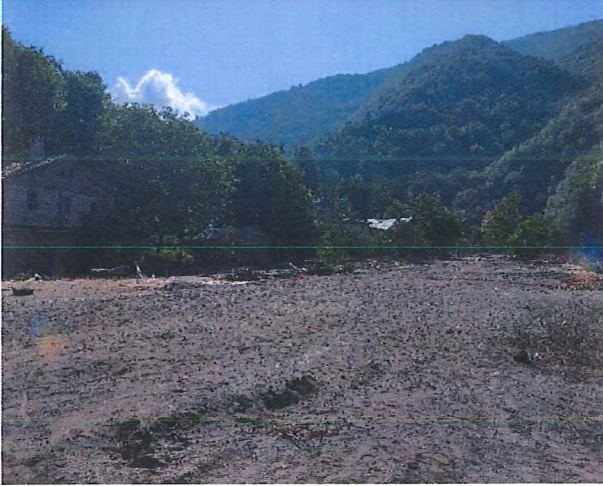
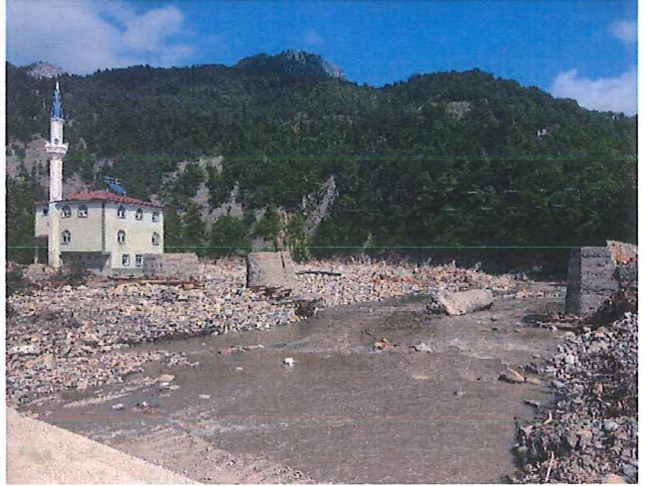
Güllüce köyünde yapılan gözlemsel etüt sonucu; Karacehennemboğazı Çayında meydana gelen sel/su baskını/taşkınında 16 konut 5 ahır 4 resmi bina hasar gördüğü/görebileceği, DSİ tarafından yapılacak ıslah çalışmaları sonucunda 14 konut 5 ahır ve 2 resmi yapının taşkın riskinin ortadan kalkabileceği ancak bu binalardan 2 konut ve 2 resmi binanın yıkık veya ağır hasarlı olması nedeniyle nakledilmesi gerektiği belirlenmiştir. DSİ tarafından yapılacak taşkın koruma tesisi ile söz konusu binaların su taşkın tehlikesi ortadan kalkacağı düşünülmekte olup taşkın koruma tesis yapısı ve boyutları yapılacak projelendirme çalışmaları sonucu belirlenecektir.

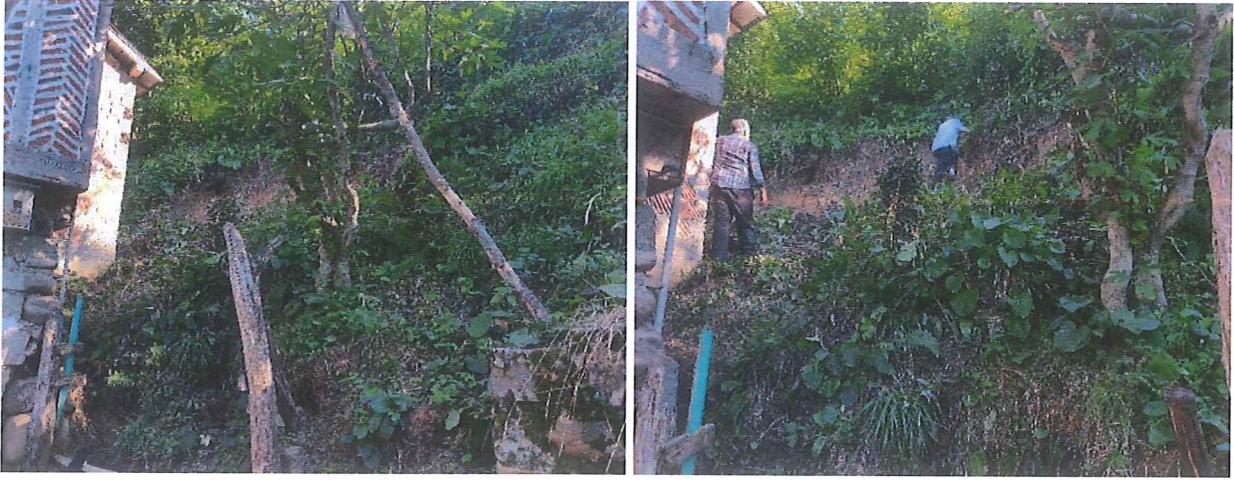
Güllüce köyünde Hüseyin ARSLAN'a ait (TC: 56260111574, 101/726 parsel) konutun üst kotunda aşırı yağıştan dolayı eski su arkından konuta doğru yüzeysel akma olayı meydana gelmiş ve çöken malzemenin konutun arkasına dayandığı görülmüştür. Söz konusu şevde meydana gelen akmanın ilerlememesi ve konuta zarar vermemesi için üst kotta bulunan ağaçların temizlenmesi ve taraçalandırma çalışmasının yapılarak topuk kısmına da yaklaşık L:25 m H:2,5 istinat duvarının yapılması ile söz konusu tehlikenin giderilebileceği düşünülmektedir.

3- Küre İlçesi Güllüce Köyünde meydana gelen **HEYELAN** nedeniyle Hüseyin ARSLAN'a ait (TC: 56260111574, 101/726 parsel) konutun üst kısmında meydana gelen yüzeysel kayma olayında; akmanın ilerlememesi ve konuta zarar vermemesi için üst kotta bulunan ağaçların temizlenmesi ve taraçalandırma çalışmasının yapılarak topuk kısmına da yaklaşık L:25 m H:2,5m istinat duvarının yapılması ile söz konusu tehlikenin giderilebileceği düşünülmektedir.
