## JEOLojİK ETÜT RAPORU

| İLİ | KASTAMONU | AFETİN TÜRÜ | SU BASKINI |
| İLÇESİ | KÜRE | AFETİN TARİHİ | 11.08.2021 |
| KÖYÜ | KARADONU | RAPOR TARİHİ | 01.09.2021 |

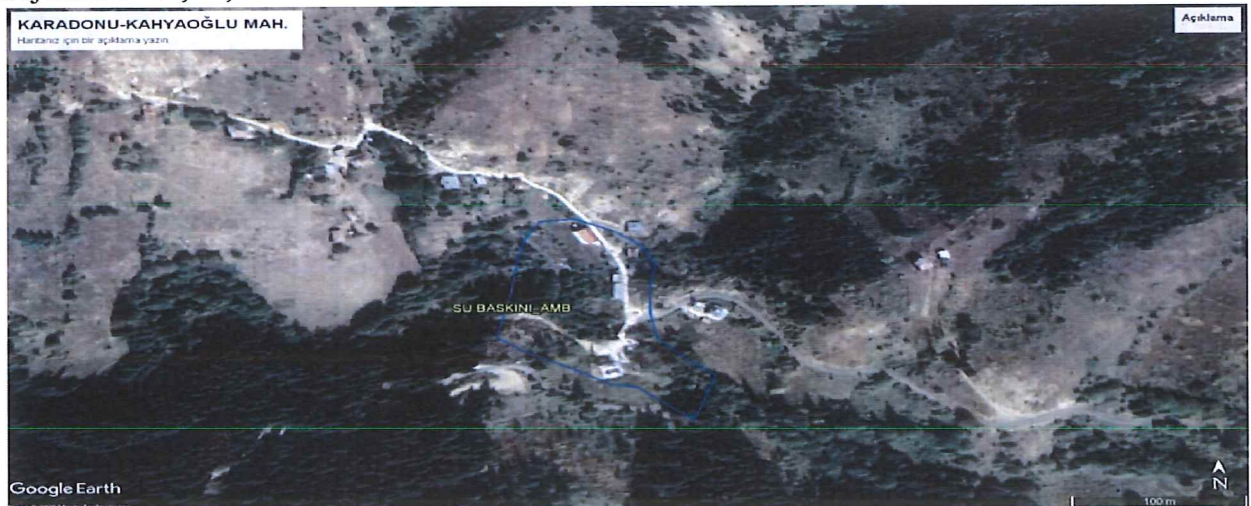
Karadonu Köyü Uydu Görüntüsü

Karadonu Köyünde yapılan gözlemsel etüt sonucu; meydana gelen sel/su baskını/taşkınında 1 konut 2 resmi bina eşyalarının zarar gördüğü belirlenmiştir. Zarar gören binaların DSİ tarafından yapılacak taşkın koruma tesisi ile söz konusu binaların su taşkın tehlikesi ortadan kalkacağı düşünülmekte olup taşkın koruma tesis yapısı ve boyutları yapılacak projelendirme çalışmaları sonucu belirlenecektir.
