T.C.
KASTAMONU VALİLİĞİ
İl Afet ve Acil Durum Müdürlüğü

JEOLOJİK ETÜT RAPORU

İLİ	KASTAMONU	AFETİN TÜRÜ	SU BASKINI
İLÇESİ	KÜRE	AFETİN TARİHİ	11.08.2021
BELDESİ		ETÜT TARİHİ	25.08.2021
KÖYÜ	GÜLLÜCE	RAPOR TARİHİ	01.09.2021
MAHALLESİ			
GENEL HANE	48	MAHALLE HANE	
GENEL NÜFUS	143	MAHALLE NÜFUS

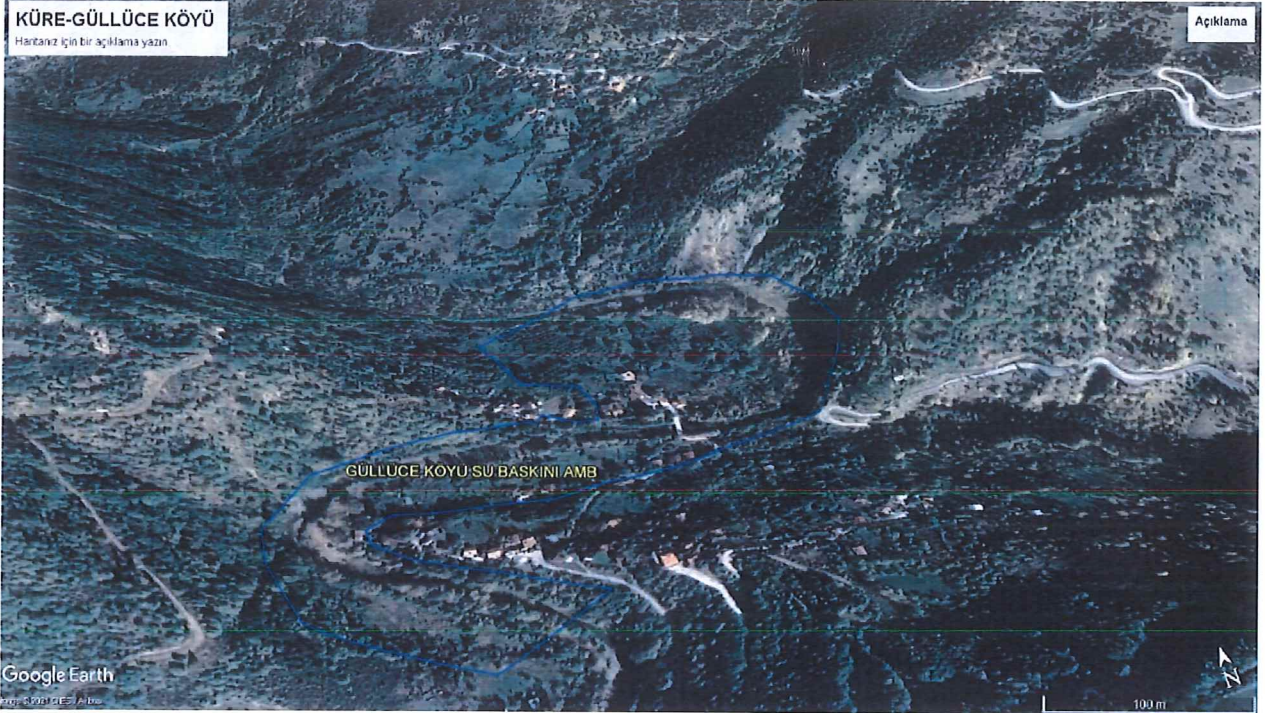
Şekil-2 Güllüce Köyü Uydu görüntüsü

Güllüce köyünde yapılan gözlemsel etüt sonucu; Karacehennemboğazı Çayında meydana gelen sel/su baskını/taşkınında 16 konut 5 ahır 4 resmi bina hasar gördüğü/görebileceği, DSİ tarafından yapılacak ıslah çalışmaları sonucunda 14 konut 5 ahır ve 2 resmi yapının taşkın riskinin ortadan kalkabileceği ancak bu binalardan 2 konut ve 2 resmi binanın yıkık veya ağır hasarlı olması nedeniyle nakledilmesi gerektiği belirlenmiştir. DSİ tarafından yapılacak taşkın koruma tesisi ile söz konusu binaların su taşkın tehlikesi ortadan kalkacağı düşünülmekte olup taşkın koruma tesis yapısı ve boyutları yapılacak projelendirme çalışmaları sonucu belirlenecektir.

2- Küre ilçesi Güllüce Köyünde meydana gelen **TAŞKIN/SEL/SU BASKINI** afeti olayından 16 konut 5 ahır 4 resmi bina hasar gördüğü/görebileceği bu binalardan 2 konut 2 resmi bina yıkık veya ağır hasarlı olduğundan dolayı nakledilmesi 24.08.2021 tarihli ve 127283 sayılı Genel Hayata Etkililik Oluru kapsamında afet riski taşımayan başka bir alana nakilleri gerekmektedir.

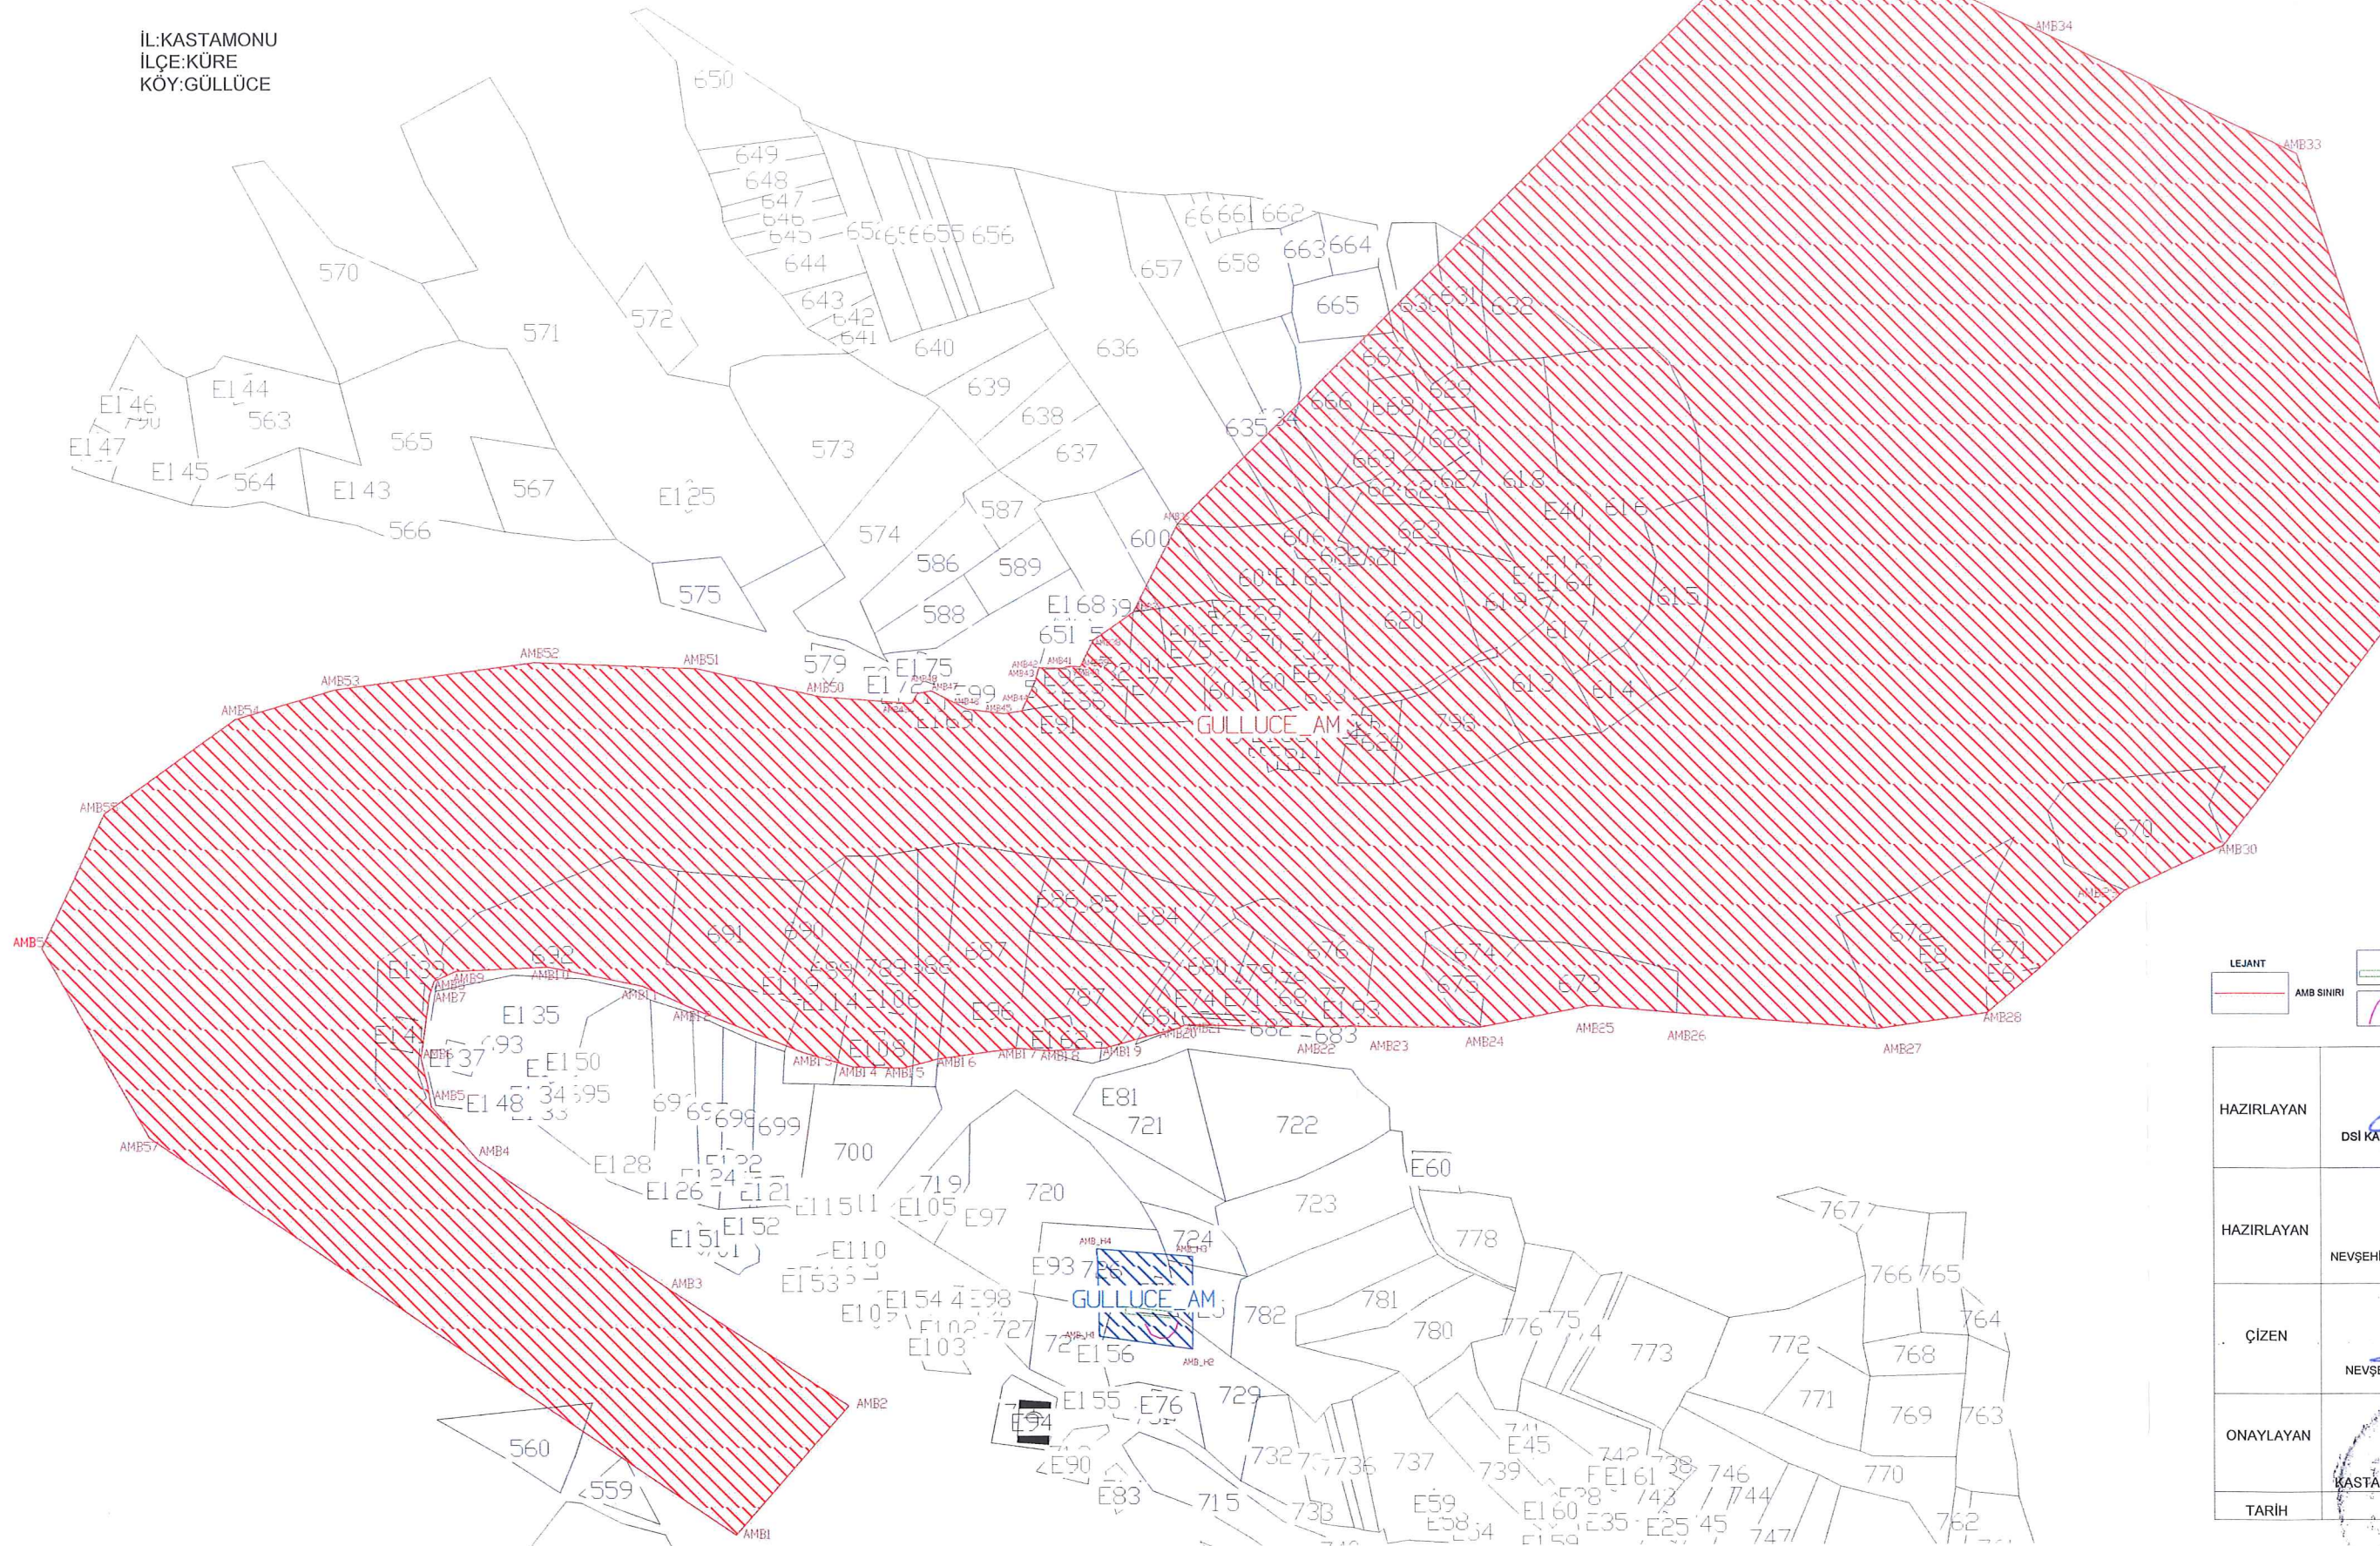
AFETE MARUZ BÖLGE HARİTASI

İL:KASTAMONU
İLÇE:KÜRE
KÖY:GÜLLÜCE

4- Raporumuz eki kadastro paftasında koordinatlı olarak sınırları belirtilen alan için, 7269 sayılı Kanun'un 2. Maddesine istinaden heyelan afetine karşı yapılacak istinat duvarı ve DSİ tarafından taşkın sel-su baskını tehlikesine karşı yapılacak ıslah çalışmaları tamamlanıncaya kadar **Afete Maruz Bölge** (Yapı ve ikamete yasaklanmış afet bölgesi) olduğuna dair Cumhurbaşkanı Kararı alınması gerekmektedir.
